# だんとうの大スギ治療 5 カ年計画

## 令和 4 年度業務

令和 4 年 1 1 月

# だんとうの大杉治療 3年目

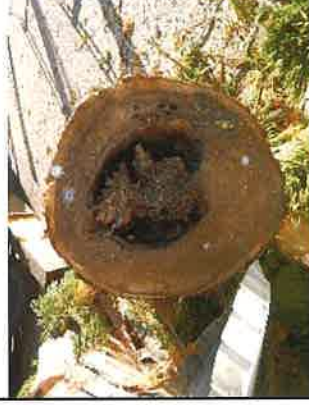
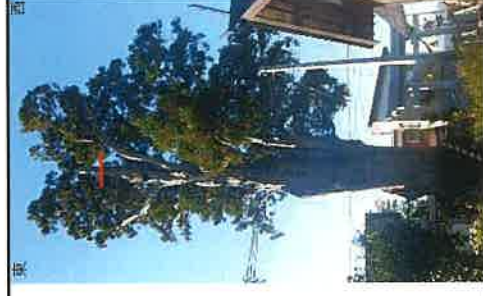
主幹頂部（南側）1 段目  
冠で覆われていた部分を撤去してみると、カールの形成は見られなかった。  
頂部切断当時の辺材部は生きていた可能性がある。

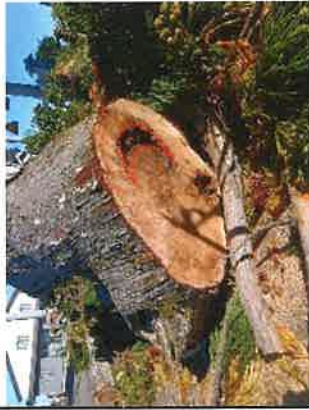
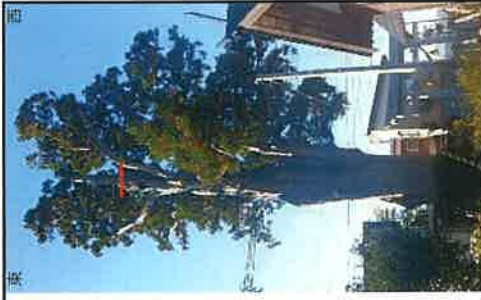
主幹頂部（西側）2段目  
芯材部は腐朽していない。辺材部に三日月状の腐朽が見られる。

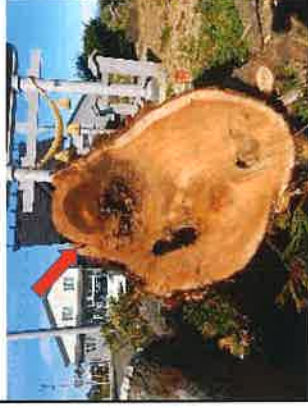
主幹頂部（北側）1段目  
昨年度の枯れ枝処理を行った主幹で、赤い矢印は今年の3月に枝抜け落下した箇所である。  
枝抜けした箇所は、主幹の肥大成長と共に取り込まれはじめ、風などで主幹とすれ傷付き、接合部が腐朽したと考えられる。また、枝抜けした枝は主幹に繋がっていない腐朽と入度となっているため分枝部は脆かった。

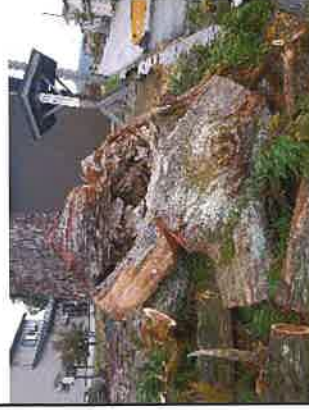
主幹頂部（中央部）1段目  
双幹の枝同士が接触し、風で擦れ傷付いた部分から腐朽が始まったようである。  
そのため接触箇所だけが腐朽が進み洞ができているが、調査では裏側で確認できなかった。  
隠れつつある双幹の切断理由は分からないが、この洞が分かっているならば

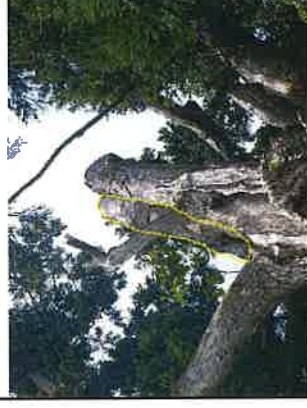
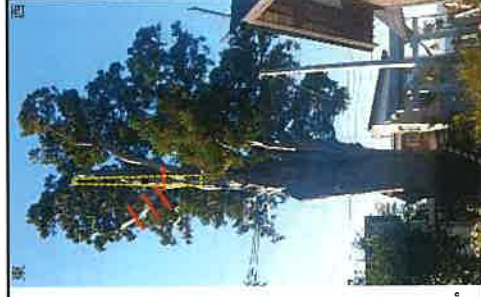
東側に延びる大枝の切除、少し腐朽面の影響を受けているが芯材は問題ない  
偏心成長した枝、針葉樹は下側に圧縮アデ材が形成される。年輪60年  
昨年行った枯れ枝処理の北側主幹切除で現れた、芯に達する開口空洞の断片。

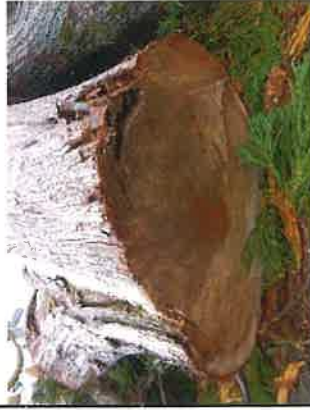
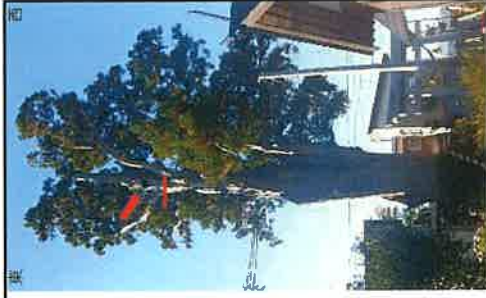
主幹頂部（北側）1段目  
枯れ枝処理で確認された主幹の開孔空洞。切り口下部の辺材部に腐朽が見られるが特に問題は無く、西側の大枝分岐部で切詰を止め、斜めに切り直し殺菌剤を塗布した。

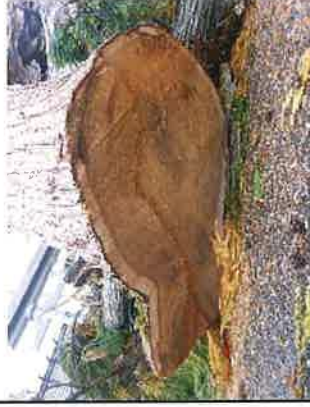
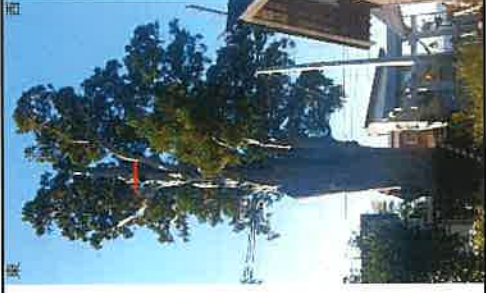
主幹（中央）2段目  
大枝・主幹に空洞はあるが、下部の断面には芯材が見られる。

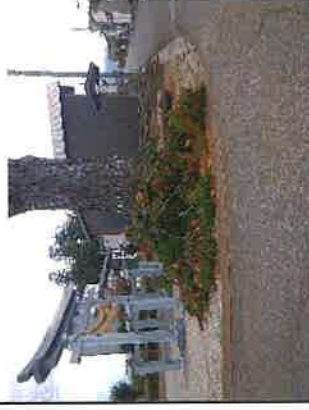
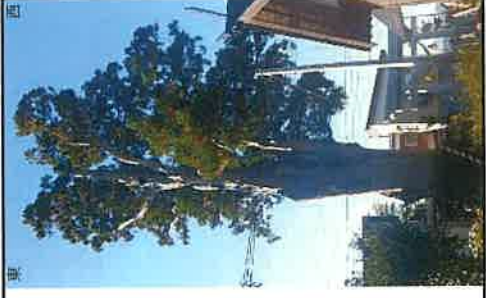
だんとうの大杉から切り落とされた幹や枝葉  
1日目の作業で出た積み込み前の主幹、頂部ほど腐朽が進行している  
初日の重量、2.7t  
2日目の主幹・枝葉  
3日4日目、予定の枝葉

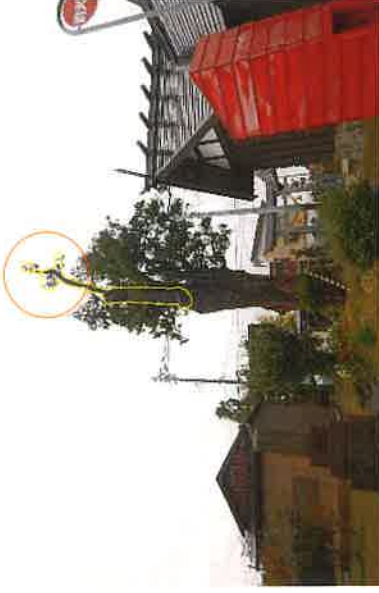
気になる大枝

この枝を切る場合、最低限ここまで切らないといけない。

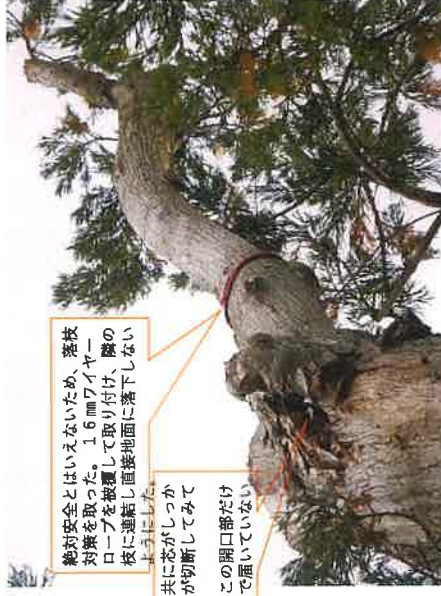
大枝下部の主幹には枝がないことから温存することにした。

大枝と主幹は、共に芯がしっかりしていることが切斷してみて分かった。洞については、この開口部だけで主幹・芯部まで届いていない

頂部に残した1本の大枝に続く枝葉が下方に無いため残した。分岐部に洞があることから、安全対策としてワイヤーロープを取り付け、直接地面まで落下しないように処置をした。今後、この大枝下部から胴吹きが発生すれば更に切詰を行いたい、針葉樹の不定芽の発生率は低い。

絶対安全とはいえないため、落枝対策を取った。1.6mmワイヤーロープを被覆して取り付け、隣の株に連結し直落面に落下しないようにした。

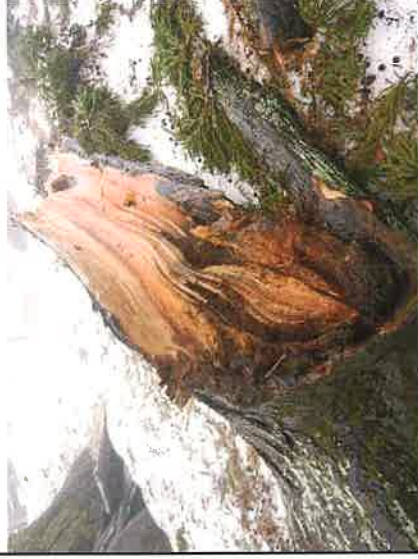
下枝の枝抜け対策  
3月に起きた北東側の大枝は、強風に  
壊られ落下した。重量2tであった。  
分岐部に腐朽があり、不定根が見られ  
る。主幹と繋がっていない様子も分か  
る。

樹高の切詰で当面の危険要因は排除したが、鳥居側にある下枝の安全対策として、コブラロープまたはワイヤーロープによるケーブリングを行いたい。分岐部の腐朽状態が分からないことや、3月に落枝があったことから優先したい。その後、樹勢回復のための土壌改良や、踏圧防止のロープ柵設置、マルチングを行いたい。

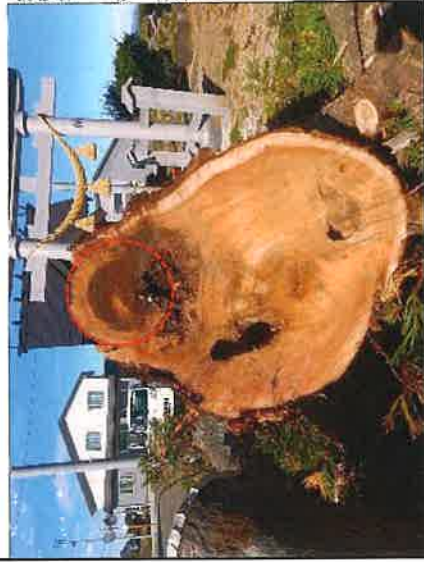
落枝した主幹部分を切断したところ、大  
枝が主幹に巻き込まれていた。  
分岐部は入段で主幹と枝は繋がっていな  
い。

枝の成長中に枝がこすれ傷付き、傷口か  
ら腐朽菌が侵入したものが、お互いの肥  
大成長で押し合い、傷付き腐朽しながら  
主幹が飲み込むような形となったよう  
もある。

いずれのスギも横方向より縦方向に大  
枝が伸びる習性がある。  
落枝の痕跡が大きな開口空洞の存在と  
なっている。

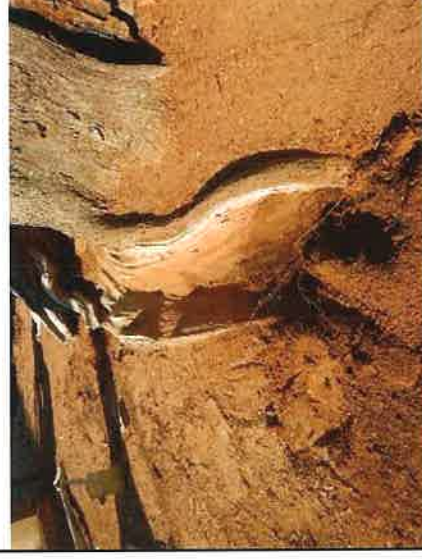
浮き根からの発根が見られた

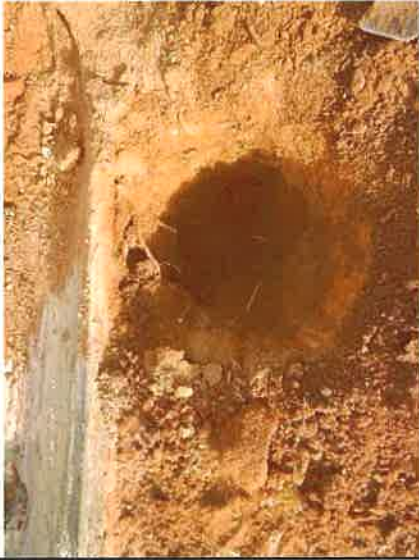
土壌改良を行った箇所は軟らかく土の色は濃く、細根が発生しているのが見える。隣の土壌改良を行っていない箇所は土が硬く、細根の発生が少ない。下層部まで掘って見たが根は少なかった。

土壌改良効果が現れる。定期的な土壌改良は斜勢回復に期待が持てる。

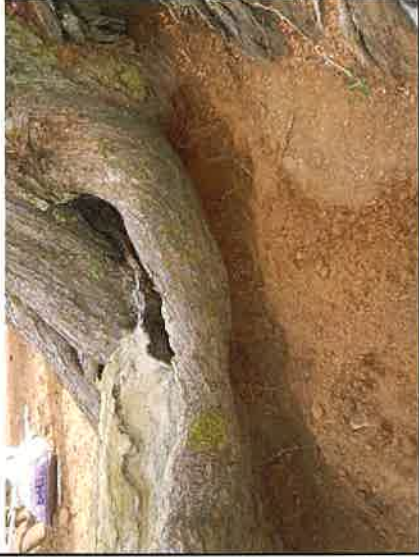
土壌改良効果が現れる。乾燥している土は軟らかく発根が見られる。

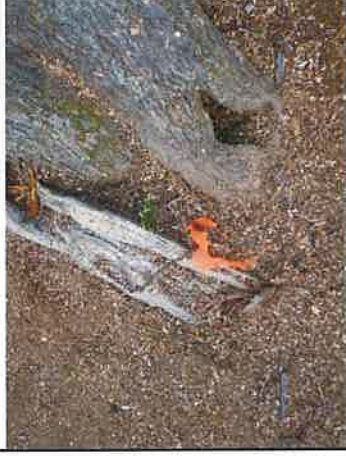
樹高の切詰作業時に見つけた杉の子  
養生なのか、不定芽からなのか分からないが、だんとうの大杉の子である可能性は高い。後継樹として育てたいが、実生の場合はおくとほとんど枯れるといわれている。

クマスギは挿し木により苗木が生産されてきたため、比較的発根しやすいといわれている。挿し木による繁殖で後継樹を作るのも一つの方法である。
