# だんとうの大杉治療 5年目（2024年）

大橋樹木医・技術士事務所

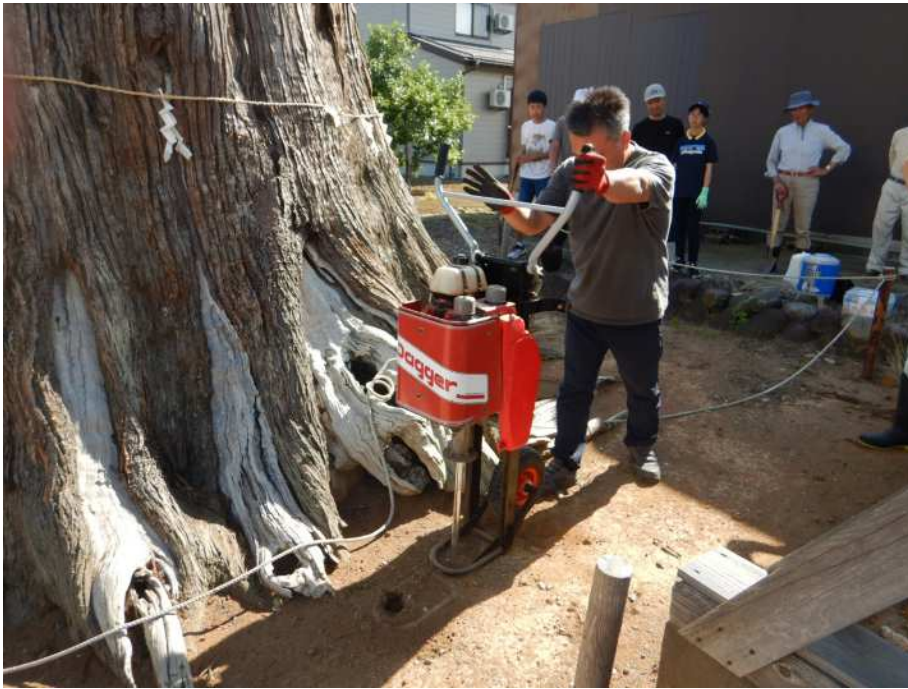
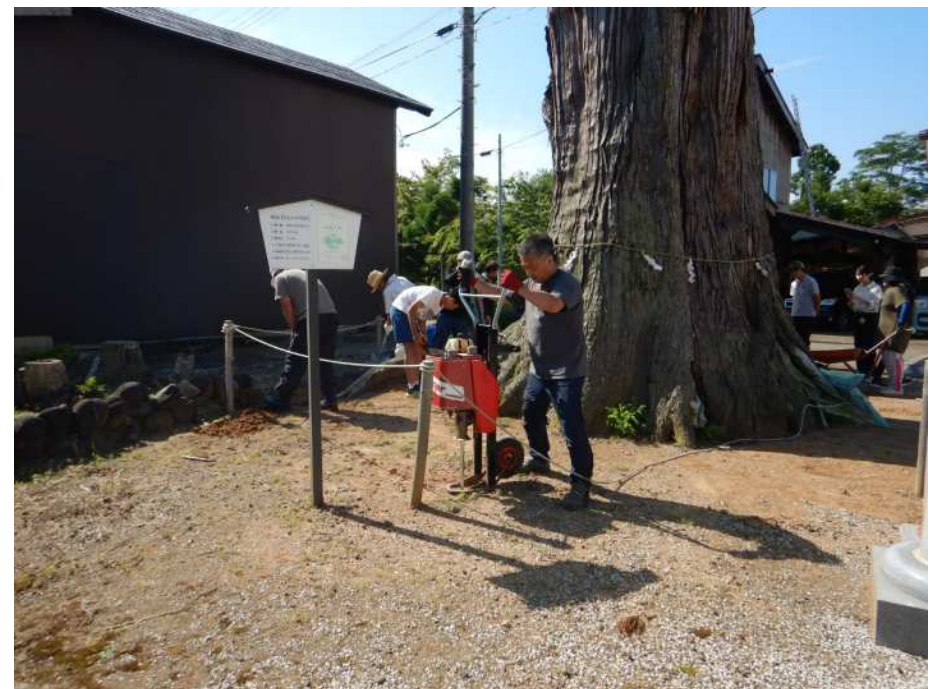
土壌改良作業の前にダガーエアレーション

エンジンの調子がいまいちだったが、何とか無事にエアレーションができました。

現在、この機械は製造されておらず希少な存在となっています。

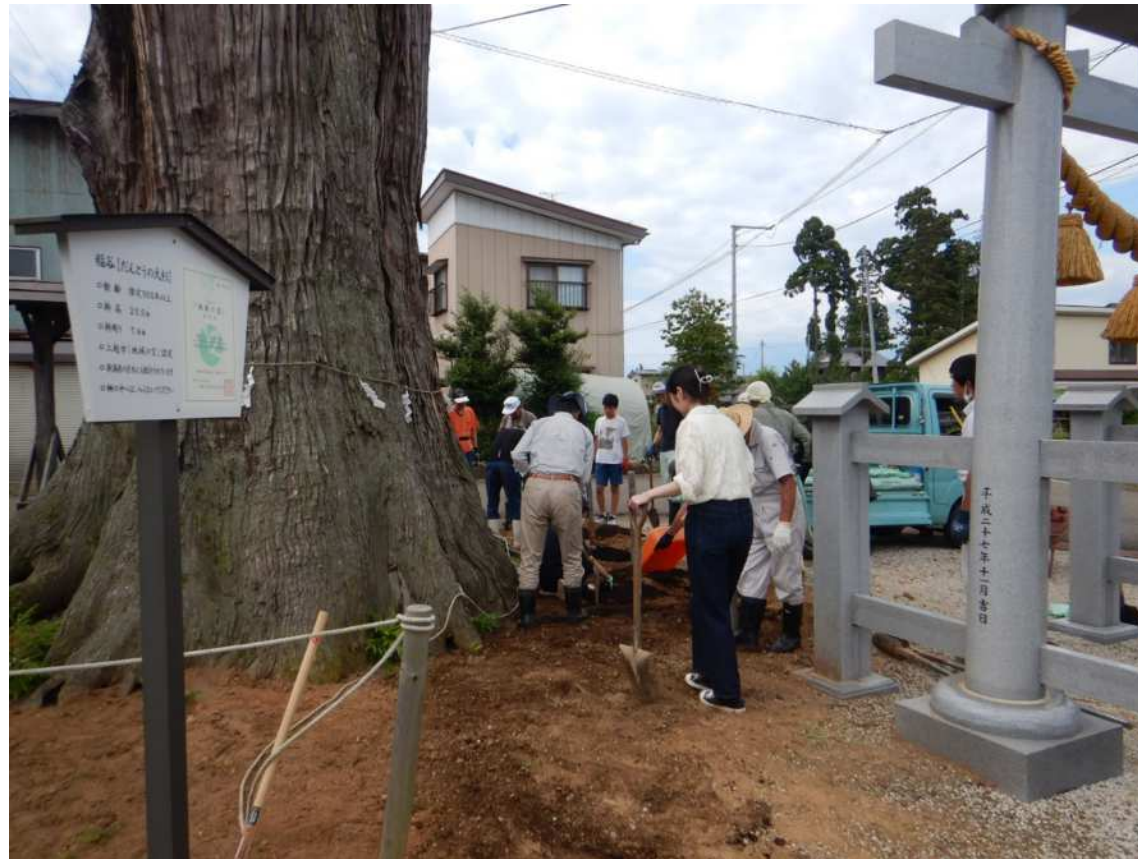
前回（令和2年）の土壌改良  
作業と比べれば少しは楽だっ  
たかな？  
聞き取りはしなかったが・・・

定期的な土壌改良とは、樹木の状態が改善されるまで3～5年間隔で土壌改良を行いたい。

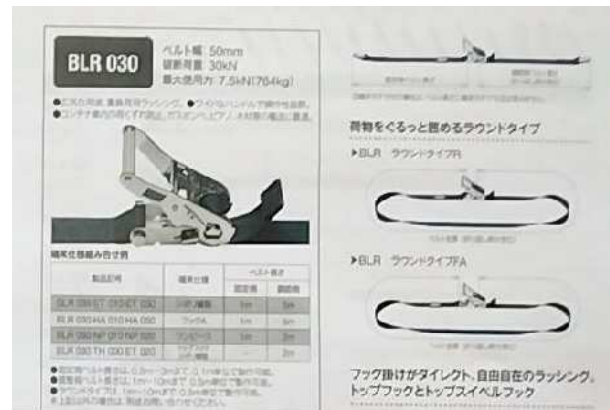
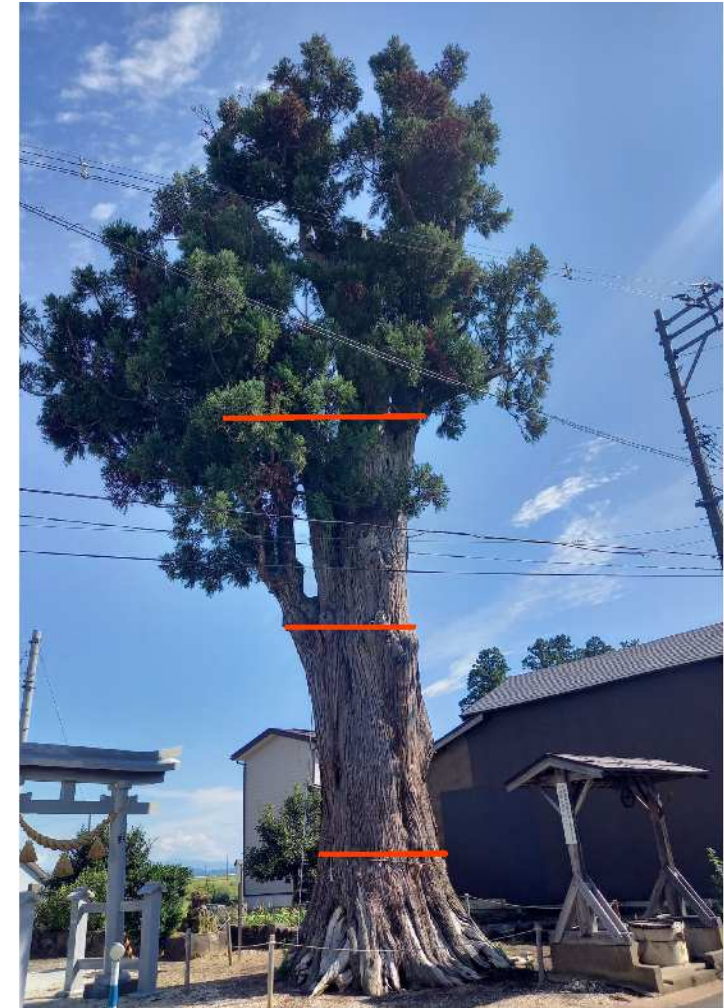
令和元年の調査前から南側主幹にひび割れが確認されていた。大風が吹くたびにひび割れ部分が動く姿は、幹割れ破損する危険性が考えられことから東側の太枝を切断することとなった。

令和2年の治療時に新たに確認された主幹北側のひび割れは、長い年月をかけて腐朽進行したものと考えられる。

樹高の切り詰めや落枝対策により安全対策を行ってきたが、2か所のひび割れがみられたことで更なる安全対策が必要ではないかと協議した結論が、主幹にベルトを取り付けることである。

主幹に地表面から高さ1.5m、5m、10mの三か所にベルトを取り付ける。ベルト1本当たりの応力は3 tに耐えることができる素材を選択したが応力の想定は不明である。

なお取り付け位置の写真およびカタログを添付する。

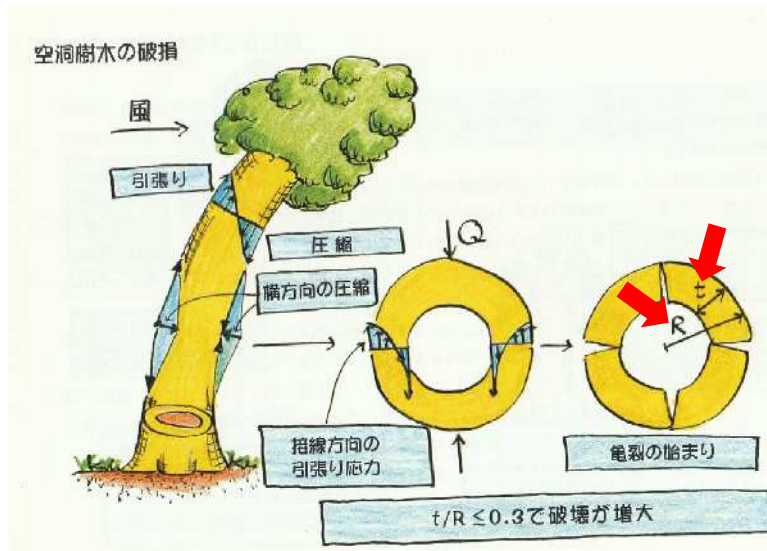
- ・令和元年の調査では、地上50cmの高さでの空洞率は64.75%であった。
- ・倒木・幹折れの可能性が考えられるため、令和4年度に樹高の切詰めを行った。

以上のことから安全は担保されていると考えられるが、より安全を求めるためラッシングベルトの取り付けを計画する。
